เรื่อง ขอส่งรายงานสถานการณ์คุณภาพน้ำแหล่งน้ำผิวดิน ไตรมาสที่ ๔ (เดือนกรกฎาคม - เดือนกันยายน พ.ศ. ๒๕๖๖)  
เรียน ท้องถิ่นจังหวัดอุดรธานี

# รายงานสถานการณ์คุณภาพน้ำแหล่งน้ำผิวดิน

ในพื้นที่ตรวจวัดของสำนักงานสิ่งแวดล้อมและควบคุมมลพิษที่ 3  
ไตรมาสที่ 4 (กรกฎาคม - กันยายน พ.ศ. 2566)

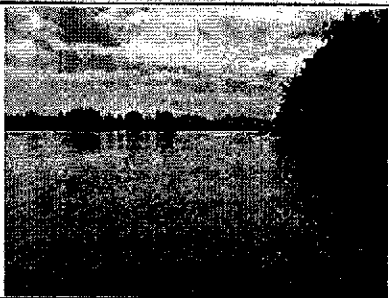
| แม่น้ำปิง | | | |
|---|---|---|---|
| PI06 | หน้าวัดท่าตะคร้อ ตำบลประตาง<br>อำเภอวังเจ้า จังหวัดตาก | 16.79280<br>99.16985 | |

| แม่น้ำปิง | | | |
|---|---|---|---|
| PI06 | ลำน้ำกว้างมากกว่า 700 เมตร<br>น้ำไหลค่อนข้างเร็ว สีเขียวอ่อน ใส<br>ปริมาณน้ำพอประมาณ<br>พบต้นกกบริเวณริมตลิ่ง และสันดอน<br>กลางลำน้ำ | อากาศค่อนข้างเย็นสบาย<br>ลมพัดเป็นครั้งคราว<br>ท้องฟ้าปิด | แหล่งชุมชน |

- สถานี PI06 บริเวณหน้าวัดท่าตะคร้อ ตำบลประดาง อำเภอลำปาง จังหวัดตาก (WQI = 71)
- สถานี PI08 บริเวณสะพานแขวน อำเภอเมือง จังหวัดตาก (WQI = 71)

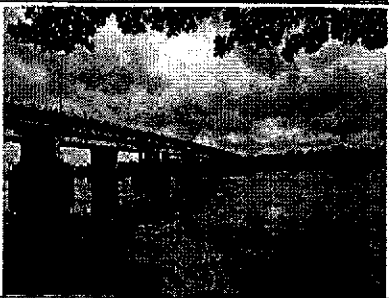
| แม่น้ำปิง | | | |
|---|---|---|---|
| PI07 | สะพานกิตติขจร ตำบลหนองบัวใต้<br>อำเภอเมือง จังหวัดตาก | 16.85662<br>99.12437 | |

| แม่น้ำปิง | | | |
|---|---|---|---|
| PI07 | ลำน้ำกว้างมากกว่า 400 เมตร<br>น้ำไหลค่อนข้างเร็ว สีเขียวอ่อน ใส<br>ปริมาณน้ำพอประมาณ | อากาศค่อนข้างเย็นสบาย<br>ลมพัดเป็นครั้งคราว<br>ท้องฟ้าปิด | แหล่งชุมชน มีท่าระบายน้ำ<br>ทิ้งไหลลง มีแหล่งกำเนิด<br>มลพิษบริเวณใกล้เคียง<br>เช่น โรงแรม และร้านอาหาร<br>บริเวณริมแม่น้ำ |

- สถานี PI07 บริเวณสะพานกิตติขจร ตำบลหนองบัวใต้ อำเภอเมือง จังหวัดตาก (WQI = 68)
- สถานี PI09 บริเวณสะพานบ้านตาก อำเภอบ้านตาก จังหวัดตาก (WQI = 63)

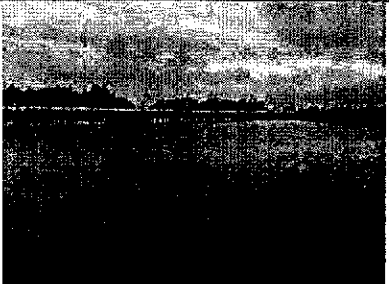
| แม่น้ำปิง | | | |
|---|---|---|---|
| PI09 | สะพาน ตำบลบ้านตาก อำเภอบ้าน<br>ตาก จังหวัดตาก | 17.19903<br>99.05613 | |

| แม่น้ำปิง | | | |
|---|---|---|---|
| PI09 | ลำน้ำกว้างมากกว่า 500 เมตร<br>น้ำไหลค่อนข้างเร็ว สีเขียวอ่อน ใส<br>ปริมาณน้ำพอประมาณ | อากาศค่อนข้างเย็นสบาย<br>ลมพัดเป็นครั้งคราว ฝนตก | แหล่งชุมชน |

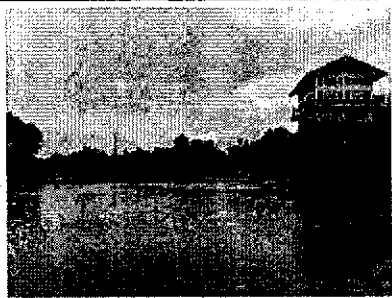
| แม่น้ำวัง | | | |
|---|---|---|---|
| NA07 | จุดสูบน้ำประปาเทศบาลนครพิษณุโลก<br>หน้าวัดโพธิญาณ ตำบลในเมือง<br>อำเภอเมือง จังหวัดพิษณุโลก | 16.83897<br>100.26093 | |

| แม่น้ำน่าน | | | |
|---|---|---|---|
| NA07 | ลำน้ำกว้างมากกว่า 100 เมตร<br>น้ำไหลช้า สีน้ำตาลอ่อน<br>ปริมาณน้ำน้อย ไม่พบพืชน้ำ | อากาศค่อนข้างร้อน<br>ลมพัดเป็นครั้งคราว<br>ท้องฟ้าปิด | เป็นแหล่งชุมชนจุดให้อาหาร<br>ปลา และประกอบพิธีกรรม<br>ทางศาสนา เหนือจุดเก็บมี<br>ระบบผลิตน้ำประปา สองฝั่ง<br>แม่น้ำมีจุดระบายน้ำทิ้ง |

- สถานี NA07 จุดสูบน้ำประปาเทศบาลนครพิษณุโลก หน้าวัดโพธิญาณ ตำบลในเมือง อำเภอเมือง จังหวัดพิษณุโลก (WQI = 70)

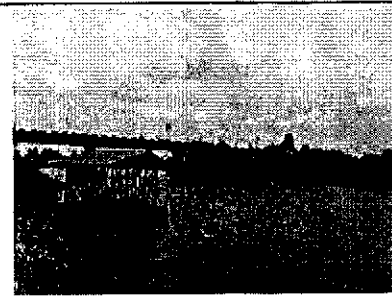
| แม่น้ำวัง | | | |
|---|---|---|---|
| NA09 | สะพานพิชัย ตำบลในเมือง<br>อำเภอพิชัย จังหวัดอุตรดิตถ์ | 17.18140<br>100.06429 | |

| แม่น้ำน่าน | | | |
|---|---|---|---|
| NA09 | ลำน้ำกว้างประมาณ 80 เมตร<br>น้ำไหลช้า สีน้ำตาลอ่อน<br>ปริมาณน้ำพอประมาณ พืชน้ำทั่วไป<br>ปริมาณน้อย | อากาศค่อนข้างเย็นสบาย<br>ลมพัดเป็นครั้งคราว<br>เมฆเป็นส่วนมาก | เป็นแหล่งชุมชนและพื้นที่<br>เกษตรกรรม เหนือจุดเก็บมี<br>การเลี้ยงปลาในกระชัง |

- สถานี NA08 หน้าเขื่อนนเรศวร อำเภอพรหมพิราม จังหวัดพิษณุโลก (WQI = 63)
- สถานี NA09 สะพานพิชัย ตำบลในเมือง อำเภอพิชัย จังหวัดอุตรดิตถ์ (WQI = 64)
- สถานี NA11 สะพานบ้านวังทอง ตำบลวังงาม อำเภอเมือง จังหวัดอุตรดิตถ์ (WQI = 61)

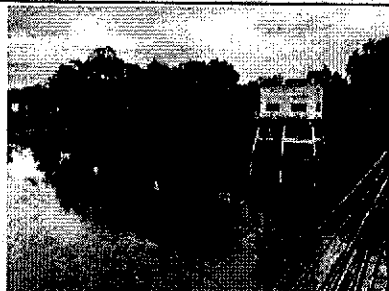
| แม่น้ำน่าน(ต่อ) | | | |
|---|---|---|---|
| NA10 | สะพานพัฒนาภาคเหนือ 13<br>อำเภอเมือง จังหวัดอุตรดิตถ์ | 17.61009<br>100.09901 | |

| แม่น้ำน่าน | | | |
|---|---|---|---|
| NA10 | ลำน้ำกว้างมากกว่า 100 เมตร<br>น้ำไหลช้า สีน้ำตาลอ่อน ปริมาณน้ำ<br>พอประมาณ ไม่พบพืชน้ำ | อากาศค่อนข้างเย็นสบาย<br>ลมพัดเป็นครั้งคราว<br>เมฆเป็นส่วนมาก | พื้นที่ชุมชนเมือง เหนือจุดเก็บ<br>มีน้ำจากคลองโพธิ์ไหลลงสู่แม่น้ำ<br>น่าน |

- สถานี NA06 สะพานวัดสว่างอารมณ์ ตำบลท่าทอง อำเภอเมือง จังหวัดพิษณุโลก (WQI = 58)
- สถานี NA10 สะพานพัฒนาภาคเหนือ 13 อำเภอเมือง จังหวัดอุตรดิตถ์ (WQI = 59)

- สถานี NA06 ตรวจพบค่าการปนเปื้อนของแบคทีเรียกลุ่มโคลิฟอร์มทั้งหมด (TCB) ปริมาณ 35,000 เอ็ม.พี.เอ็น.ต่อ 100 มิลลิลิตร และการปนเปื้อนของแบคทีเรียกลุ่มฟิคอลโคลิฟอร์ม (FCB) ปริมาณ 16,000 เอ็ม.พี.เอ็น.ต่อ 100 มิลลิลิตร
- สถานี NA08 ตรวจพบแอมโมเนีย ( $NH_3$ ) ปริมาณ 0.62 มิลลิกรัมต่อลิตร
- สถานี NA10 ตรวจพบแอมโมเนีย ( $NH_3$ ) ปริมาณ 0.98 มิลลิกรัมต่อลิตร

| พื้นที่/กิจกรรม | | ผู้รับผิดชอบ |
|---|---|---|
| สถานี NA10 สะพานพัฒนาภาคเหนือ 13 อำเภอเมือง จังหวัดอุตรดิตถ์ | | <ul style="list-style-type: none"> <li>- กำกับดูแลแหล่งกำเนิดมลพิษให้มีการจัดการน้ำเสีย รวมถึงควบคุมการระบายน้ำทิ้งให้เป็นไปตามมาตรฐานก่อนปล่อยลงสู่แหล่งน้ำ</li> <li>- รณรงค์ สร้างจิตสำนึก แก่ประชาชนที่อาศัยอยู่ริมน้ำให้ตระหนักถึงความรับผิดชอบในการดูแล และรักษาแหล่งน้ำ ระบบนิเวศที่เอื้อต่อการดำรงชีวิตของประชาชนในชุมชนอย่างยั่งยืน</li> <li>- บริเวณที่มีการเลี้ยงปลา จะต้องจำกัดการให้อาหารปลาอย่างเหมาะสมตามอัตราส่วนพื้นที่ของและความหนาแน่นของปลา เพื่อลดเศษอาหารปลาส่วนเกินและสิ่งขับถ่ายจากปลา</li> </ul> |

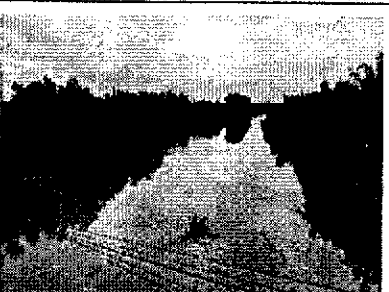
| แม่น้ำน่าน(ต่อ) | | | |
|---|---|---|---|
| YO04 | สะพานแม่น้ำยม เทศบาลบางระกำ<br>อำเภอบางระกำ จังหวัดพิษณุโลก | 16.76152<br>100.12113 | |

| แม่น้ำยม | | | |
|---|---|---|---|
| YO04 | ลำน้ำกว้างมากกว่า 100 เมตร<br>น้ำไหลช้า สีน้ำตาลอ่อน ปริมาณน้ำน้อย | อากาศค่อนข้างเย็นสบาย<br>ลมพัดเป็นครั้งคราว<br>เมฆเป็นส่วนมาก | พื้นที่โดยรอบเป็นแหล่งชุมชน |

- สถานี YO04 บริเวณสะพานแม่น้ำยม สุขาภิบาลบางระกำ อำเภอบางระกำ จังหวัดพิษณุโลก (WQI = 68)
- สถานี YO06 บริเวณสะพานบ้านวังหินพัฒนา ตำบลปากแคว อำเภอเมือง จังหวัดสุโขทัย (WQI = 70)
- สถานี YO07 บริเวณสะพานพัฒนาท้องถิ่น อำเภอสวรรคโลก จังหวัดสุโขทัย (WQI = 64)
- สถานี YO08 บริเวณสะพานศรีสัชนาลัย ตำบลหาดเสี้ยว อำเภอศรีสัชนาลัย จังหวัดสุโขทัย (WQI = 65)

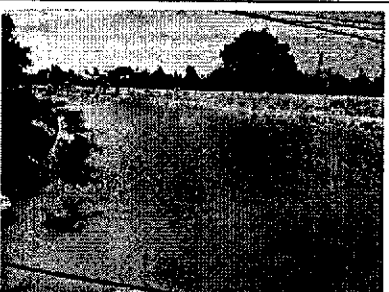
| แม่น้ำน่าน(ต่อ) | | | |
|---|---|---|---|
| YO05 | สะพานพระร่วง ตำบลธานี<br>อำเภอเมือง จังหวัดสุโขทัย | 17.00882<br>99.81736 | |

| แม่น้ำยม | | | |
|---|---|---|---|
| YO05 | ลำน้ำกว้างประมาณ 50 เมตร<br>น้ำไหลช้า สีน้ำตาลอ่อน<br>ปริมาณน้ำพอประมาณ ไม่พบพืชน้ำ | อากาศค่อนข้างร้อน<br>ลมพัดเป็นครั้งคราว<br>ท้องฟ้าโปร่ง | แหล่งชุมชนเมือง บริเวณเหนือ<br>จุดเก็บมีคลองแม่รำพันไหลลง |

2. บริเวณที่ต้องมีการเฝ้าระวังและดำเนินการแก้ไขปัญหาคูณภาพน้ำ เนื่องจากคุณภาพน้ำอยู่ในเกณฑ์เสื่อมโทรม
- สถานี YO05 บริเวณสะพานพระร่วง ตำบลธานี อำเภอเมือง จังหวัดสุโขทัย (WQI = 54)

- สถานี YO05 ตรวจพบค่าการปนเปื้อนของแบคทีเรียกลุ่มโคลิฟอร์มทั้งหมด (TCB) ปริมาณ 54,000 เอ็ม.พี.เอ็น.ต่อ 100 มิลลิลิตร และการปนเปื้อนของแบคทีเรียกลุ่มฟิคอลโคลิฟอร์ม (FCB) ปริมาณ 35,000 เอ็ม.พี.เอ็น.ต่อ 100 มิลลิลิตร

| แม่น้ำยม | | |
|---|---|---|
| สถานี YO05 สะพานบ้านพระร่วง ตำบลธานี อำเภอเมือง จังหวัดสุโขทัย | น้ำเสียชุมชน | <ul style="list-style-type: none"> <li>- ส่งเสริม/สนับสนุน ให้ชุมชนริมแม่น้ำ มีการจัดการน้ำเสียชุมชนอย่างเป็นรูปธรรม เพื่อบำบัดน้ำเสียขั้นต้นจากครัวเรือน (Onsite Treatment) ก่อนระบายลงแหล่งน้ำหรือท่อระบายน้ำ เช่น การติดตั้งถังบำบัดน้ำเสียสำเร็จรูปสำหรับครัวเรือน (Sanitary Aeration Tank : SAT) การจัดทำระบบบำบัดน้ำเสียชุมชนแบบแยกศูนย์ (Decentralize Treatment Plant) เป็นต้น</li> <li>- พื้นที่ที่มีระบบบำบัดน้ำเสียรวมชุมชน จะต้องดูแลบำรุงรักษาและเดินระบบบำบัดน้ำเสียที่มีอยู่ให้มีประสิทธิภาพ และเร่งดำเนินการสร้างท่อรวบรวมน้ำเสียให้ครอบคลุมพื้นที่ทั้งหมด</li> <li>- กำกับดูแลแหล่งกำเนิดมลพิษให้มีการจัดการน้ำเสียรวมถึงควบคุมการระบายน้ำทิ้งให้เป็นไปตามมาตรฐานก่อนปล่อยลงสู่แหล่งน้ำ</li> <li>- ทรนรงค์ สร้างจิตสำนึก แก่ประชาชนที่อาศัยอยู่ริมน้ำให้ตระหนักถึงความรับผิดชอบในการดูแลและรักษาแหล่งน้ำ ระบบนิเวศที่เอื้อต่อการดำรงชีวิตของประชาชนในชุมชนอย่างยั่งยืน</li> </ul> |

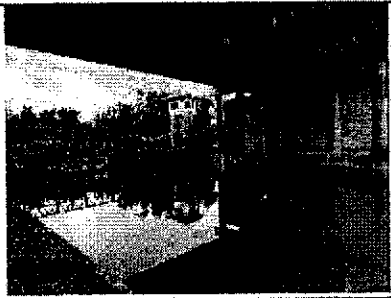
| แม่น้ำยม(ต่อ) | | | |
|---|---|---|---|
| PS08 | สะพานตำบลท่าโรง อำเภอวิเชียรบุรี<br>จังหวัดเพชรบูรณ์ | 15.65578<br>101.10099 | |

| แม่น้ำป่าสัก | | | |
|---|---|---|---|
| PS08 | ลำน้ำกว้างประมาณ 50 เมตร<br>น้ำนิ่ง สีน้ำตาลอ่อน<br>ปริมาณน้ำน้อย ไม่พบพืชน้ำ | อากาศค่อนข้างเย็นสบาย<br>ลมพัดเป็นครั้งคราว<br>เมฆเป็นส่วนมาก | แหล่งชุมชน มีท่อและน้ำเสีย<br>ไหลลง กำลังก่อสร้างสะพาน<br>บริเวณจุดเก็บตัวอย่างน้ำ |

- สถานี PS08 บริเวณสะพานข้ามแม่น้ำป่าสักอำเภอวิเชียรบุรี จังหวัดเพชรบูรณ์ (WQI = 54)

- สถานี PS08 ตรวจพบค่าความสกปรกในรูปสารอินทรีย์ (BOD) ปริมาณ 2.6 มิลลิกรัมต่อลิตรและการปนเปื้อนของแบคทีเรียกลุ่มฟีคอลโคลิฟอร์ม (FCB) ปริมาณ 5,400 เอ็ม.พี.เอ็น.ต่อ 100 มิลลิลิตร
- สถานี PS09 ตรวจพบค่าความสกปรกในรูปสารอินทรีย์ (BOD) ปริมาณ 2.3 มิลลิกรัมต่อลิตรและการปนเปื้อนของแบคทีเรียกลุ่มฟีคอลโคลิฟอร์ม (FCB) ปริมาณ 5,400 เอ็ม.พี.เอ็น.ต่อ 100 มิลลิลิตร
- สถานี PS10 ตรวจพบค่าออกซิเจนละลายในน้ำ (DO) ปริมาณ 3.4 มิลลิกรัมต่อลิตร ค่าความสกปรกในรูปสารอินทรีย์ (BOD) ปริมาณ 3.3 มิลลิกรัมต่อลิตร และค่าการปนเปื้อนของแบคทีเรียกลุ่มฟีคอลโคลิฟอร์ม (FCB) ปริมาณ 5,400 เอ็ม.พี.เอ็น.ต่อ 100 มิลลิลิตร
- สถานี PS11 ตรวจพบค่าการปนเปื้อนของแบคทีเรียกลุ่มฟีคอลโคลิฟอร์ม (FCB) ปริมาณ 5,400 เอ็ม.พี.เอ็น.ต่อ 100 มิลลิลิตร

| พื้นที่/กิจกรรม | | ผู้รับผิดชอบ |
|---|---|---|
| สถานี PS08 สะพานข้ามแม่น้ำป่าสัก อำเภอวิเชียรบุรี จังหวัดเพชรบูรณ์ | น้ำเสียชุมชน, การเกษตร | <ul style="list-style-type: none"> <li>- ส่งเสริม/สนับสนุน ให้ชุมชนริมแม่น้ำ มีการจัดการน้ำเสียชุมชนอย่างเป็นรูปธรรม เพื่อบำบัดน้ำเสียขั้นต้นจากครัวเรือน (Onsite Treatment) ก่อนระบายลงแหล่งน้ำหรือท่อระบายน้ำ เช่น การติดตั้งถังบำบัดน้ำเสียสำเร็จรูปสำหรับครัวเรือน (Sanitary Aeration Tank : SAT) การจัดทำระบบบำบัดน้ำเสียชุมชนแบบแยกศูนย์ (Decentralize Treatment Plant) เป็นต้น</li> <li>- พื้นที่ที่มีระบบบำบัดน้ำเสียรวมชุมชน จะต้องดูแลบำรุงรักษาและเดินระบบบำบัดน้ำเสียที่มีอยู่ให้มีประสิทธิภาพ และเร่งดำเนินการสร้างท่อรวบรวมน้ำเสียให้ครอบคลุมพื้นที่ทั้งหมด</li> <li>- กำกับดูแลแหล่งกำเนิดมลพิษให้มีการจัดการน้ำเสีย รวมถึงควบคุมการระบายน้ำทิ้งให้เป็นไปตามมาตรฐานก่อนปล่อยลงสู่แหล่งน้ำ</li> <li>- รณรงค์ สร้างจิตสำนึก แก่ประชาชนที่อาศัยอยู่ริมน้ำให้ตระหนักถึงความรับผิดชอบในการดูแล และรักษาแหล่งน้ำ ระบบนิเวศที่เอื้อต่อการดำรงชีวิตของประชาชนในชุมชนอย่างยั่งยืน</li> </ul> |

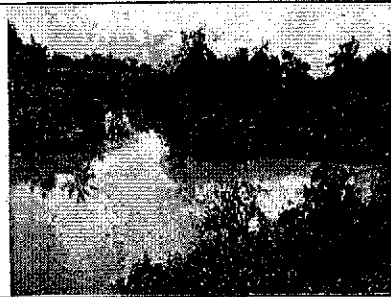
| แม่น้ำยม(ต่อ) | | | |
|---|---|---|---|
| PS09 | สะพานตำบลท่าแดง อำเภอหนองไผ่<br>จังหวัดเพชรบูรณ์ | 15.99335<br>101.12330 | |

| แม่น้ำป่าสัก | | | |
|---|---|---|---|
| PS09 | ลำน้ำกว้างประมาณ 50 เมตร<br>น้ำนิ่ง สีน้ำตาลแดง<br>ปริมาณน้ำน้อย ไม่พบพืชน้ำ | อากาศค่อนข้างเย็นสบาย<br>ลมพัดเป็นครั้งคราว<br>ท้องฟ้าปิด | แหล่งชุมชน พื้นที่เกษตรกรรม<br>ต้นไม้ และวัชพืชบริเวณริม<br>ตลิ่งหนาแน่น |

- สถานี PS09 บริเวณสะพานข้ามแม่น้ำป่าสัก อำเภอหนองไผ่ จังหวัดเพชรบูรณ์ (WQI = 54)
- สถานี PS10 บริเวณสะพานท้ายเมือง อำเภอเมือง จังหวัดเพชรบูรณ์ (WQI = 52)
- สถานี PS11 บริเวณสะพานปากห้วยขอนแก่น ตำบลศาลเดี่ยว อำเภอหล่มสัก จังหวัดเพชรบูรณ์ (WQI = 60)

| พื้นที่/กิจกรรม | | ผู้รับผิดชอบ |
|---|---|---|
| สถานี PS09 สะพานข้ามแม่น้ำป่าสัก อำเภอหนองไผ่ จังหวัดเพชรบูรณ์ | น้ำเสียชุมชน, การเกษตร | |

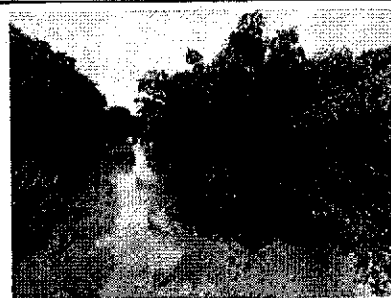
| แม่น้ำยม(ต่อ) | | | |
|---|---|---|---|
| PS10 | สะพานท้ายเมือง ตำบลนาป่า<br>อำเภอเมือง จังหวัดเพชรบูรณ์ | 16.39492<br>101.17095 | |

| แม่น้ำป่าสัก | | | |
|---|---|---|---|
| PS10 | ลำน้ำกว้างประมาณ 50 เมตร<br>น้ำนิ่ง สีน้ำตาลแดง<br>ปริมาณน้ำน้อย พบพืชน้ำทั่วไป | อากาศค่อนข้างเย็นสบาย<br>ลมพัดเป็นครั้งคราว ฝนตก | แหล่งชุมชน<br>วัชพืชบริเวณริมตลิ่งหนาแน่น |

| พื้นที่/กิจกรรม | | ผู้รับผิดชอบ |
|---|---|---|
| สถานี PS10 สะพานท้ายเมือง อำเภอเมือง จังหวัดเพชรบูรณ์ | น้ำเสียชุมชน | |

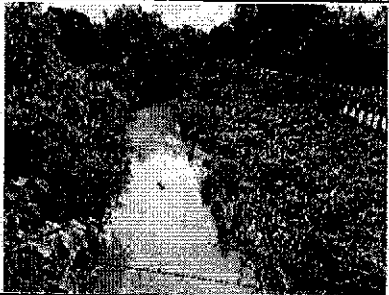
| รหัสแหล่งน้ำ | ชื่อแหล่งน้ำ | พื้นที่ (ไร่) | ภาพ |
|---|---|---|---|
| PS11 | สะพานปากห้วยขอนแก่น<br>ตำบลตาลเดี่ยว อำเภอหล่มสัก<br>จังหวัดเพชรบูรณ์ | 16.731981<br>101.243026 | |

| แม่น้ำป่าสัก | | | |
|---|---|---|---|
| PS11 | ลำน้ำกว้างน้อยกว่า 50 เมตร<br>น้ำไหลช้า สีน้ำตาลแดง ปริมาณน้ำน้อย<br>ไม่พบพืชน้ำ | อากาศค่อนข้างเย็นสบาย<br>ลมพัดเป็นครั้งคราว<br>เมฆเป็นส่วนมาก | แหล่งชุมชน พื้นที่เกษตรกรรม<br>วัชพืชบริเวณริมตลิ่งหนาแน่น |

| พื้นที่/กิจกรรม | | ผู้รับผิดชอบ |
|---|---|---|
| สถานี PS11 สะพานปากห้วยขอนแก่น ตำบลตาลเดี่ยว อำเภอหล่มสัก จังหวัดเพชรบูรณ์ | น้ำเสียชุมชน, การเกษตร | |

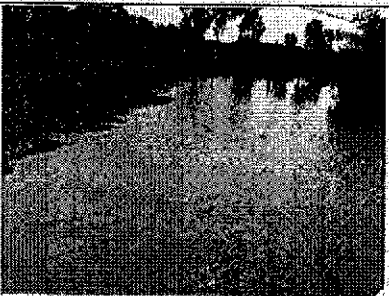
| รหัสแหล่งน้ำ | ชื่อแหล่งน้ำ | พื้นที่ (ไร่) | ภาพ |
|---|---|---|---|
| WT01 | สะพานท่ามะขาม บ้านท่ามะขาม<br>หมู่ที่ 8 ตำบลไผ่ล้อม<br>อำเภอบางกระทุ่ม จังหวัดพิษณุโลก | 16.57296<br>100.34605 | |

| แม่น้ำป่าสัก | | | |
|---|---|---|---|
| WT01 | ลำน้ำกว้างน้อยกว่า 50 เมตร<br>น้ำไหลช้า สีน้ำตาลแดง ปริมาณน้ำ<br>พอประมาณ พบผักตบชวาปริมาณน้อย | อากาศค่อนข้างร้อน<br>ลมพัดเป็นครั้งคราว<br>เมฆเป็นส่วนมาก | แหล่งชุมชน พื้นที่เกษตรกรรม<br>วัชพืชบริเวณริมตลิ่งหนาแน่น |

- สถานี WT03 บริเวณสะพานวัดบางสะพาน หมู่ที่ 4 ตำบลวังทอง อำเภอวังทอง จังหวัดพิษณุโลก (WQI = 70)
- สถานี WT01 บริเวณสะพานท่ามะขาม ตำบลไผ่ล้อม อำเภอบางกระทุ่ม จังหวัดพิษณุโลก (WQI = 62)

- สถานี WT01 ตรวจพบค่าออกซิเจนละลายในน้ำ (DO) ปริมาณ 3.8 มิลลิกรัมต่อลิตร และค่าความสกปรกในรูปสารอินทรีย์ (BOD) ปริมาณ 2.5 มิลลิกรัมต่อลิตร

| แม่น้ำวังทอง | | |
|---|---|---|
| สถานี WT01 สะพานท่ามะขาม<br>ตำบลไผ่ล้อม อำเภอบางกระทุ่ม<br>จังหวัดพิษณุโลก | น้ำเสียชุมชน,<br>การเกษตร | <ul style="list-style-type: none"> <li>- ส่งเสริม/สนับสนุน ให้ชุมชนริมแม่น้ำ มีการจัดการน้ำเสียชุมชนอย่างเป็นรูปธรรม เพื่อบำบัดน้ำเสียขั้นต้นจากครัวเรือน (Onsite Treatment) ก่อนระบายลงแหล่งน้ำหรือท่อระบายน้ำ เช่น การติดตั้งถังบำบัดน้ำเสียสำเร็จรูปสำหรับครัวเรือน (Sanitary Aeration Tank : SAT) การจัดทำระบบบำบัดน้ำเสียชุมชนแบบแยกศูนย์ (Decentralize Treatment Plant) เป็นต้น</li> <li>- พื้นที่ที่มีระบบบำบัดน้ำเสียรวมชุมชน จะต้องดูแลบำรุงรักษาและเดินระบบบำบัดน้ำเสียที่มีอยู่ให้มีประสิทธิภาพ และเร่งดำเนินการสร้างท่อรวบรวมน้ำเสียให้ครอบคลุมพื้นที่ทั้งหมด</li> <li>- กำกับดูแลแหล่งกำเนิดมลพิษให้มีการจัดการน้ำเสีย รวมถึงควบคุมการระบายน้ำทิ้งให้เป็นไปตามมาตรฐานก่อนปล่อยลงสู่แหล่งน้ำ</li> <li>- กำจัดวัชพืชบริเวณริมห้วยเพื่อลดการเน่าเสียที่เกิดจากการทับถมจากซากวัชพืชบริเวณริมตลิ่ง</li> <li>- รณรงค์ สร้างจิตสำนึก แก่ประชาชนที่อาศัยอยู่ริมน้ำให้ตระหนักถึงความรับผิดชอบในการดูแลและรักษาแหล่งน้ำ ระบบนิเวศที่เอื้อต่อการดำรงชีวิตของประชาชนในชุมชนอย่างยั่งยืน</li> </ul> |

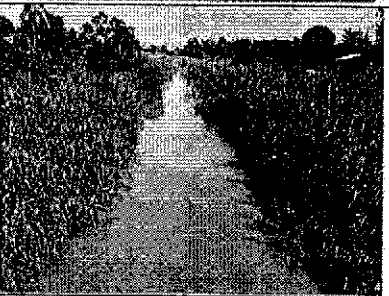
| รหัสแหล่งน้ำ | ชื่อแหล่งน้ำ | พื้นที่ (ไร่) | ภาพ |
|---|---|---|---|
| WT03 | สะพานวังครุฑ บ้านวังครุฑ หมู่ที่ 12<br>ตำบลวังทอง อำเภอวังทอง<br>จังหวัดพิษณุโลก | 16.803846<br>100.431857 | |

| แม่น้ำป่าสัก | | | |
|---|---|---|---|
| WT03 | ลำน้ำกว้างประมาณ 70 เมตร<br>น้ำไหลช้า สีน้ำตาลแดง<br>ปริมาณน้ำน้อย ไม่พบพืชน้ำ | อากาศค่อนข้างเย็นสบาย<br>ลมพัดเป็นครั้งคราว<br>เมฆเป็นส่วนมาก | แหล่งชุมชน พื้นที่เกษตรกรรม<br>วัชพืชบริเวณริมตลิ่งหนาแน่น |

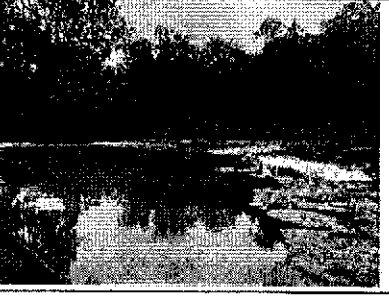
| รหัสแหล่งน้ำ | ชื่อแหล่งน้ำ | พื้นที่ (ไร่) | ภาพ |
|---|---|---|---|
| WT06 | น้ำตกแก่งโสภะ หมู่ที่ 6<br>ตำบลแก่งโสภะ อำเภอวังทอง<br>จังหวัดพิษณุโลก | 16.87145<br>100.8348 | |

| แม่น้ำป่าสัก | | | |
|---|---|---|---|
| WT06 | ลำน้ำกว้างประมาณ 70 เมตร<br>น้ำไหลค่อนข้างเร็ว สีน้ำตาลอ่อน<br>ปริมาณน้ำพอประมาณ ไม่พบพืชน้ำ | อากาศค่อนข้างเย็นสบาย<br>ลมพัดอ่อนๆ เมฆกระจาย | พื้นที่เขตอุทยานแห่งชาติ<br>ทุ่งแสลงหลวง (น้ำตกแก่ง<br>โสภา) |

- สถานี WT04 บริเวณสะพานชัยนาม หมู่ที่ 3 ตำบลชัยนาม อำเภอวังทอง จังหวัดพิษณุโลก (WQI = 86)
- สถานี WT06 บริเวณน้ำตกแก่งโสภา หมู่ที่ 6 ตำบลแก่งโสภา อำเภอวังทอง จังหวัดพิษณุโลก (WQI = 89)

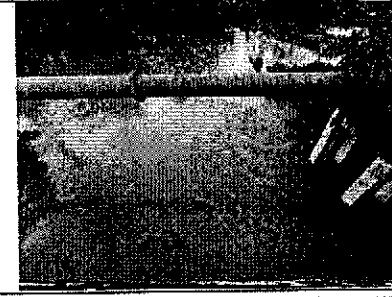
| รหัส | ชื่อ | พิกัด | ภาพ |
|---|---|---|---|
| HM02 | สะพานห้วยแม่สอด<br>ทางหลวงหมายเลข ตก 3050<br>ตำบลแม่ปะ อำเภอแม่สอด<br>จังหวัดตาก | 16.71645,<br>98.545672 | |

| ส่วนสาธารณะบึงราชนก | | | |
|---|---|---|---|
| HM02 | ลำน้ำกว้างน้อยกว่า 50 เมตร<br>น้ำไหลค่อนข้างเร็ว สีน้ำตาลอ่อน<br>ปริมาณน้ำมาก ไม่พบพืชน้ำ | อากาศค่อนข้างเย็นสบาย<br>ลมแรง ท้องฟ้าปิด | พื้นที่ชุมชน เกษตรกรรม<br>มีต้นไม้สูงริมตลิ่ง มีขยะมูล<br>ฝอย และกิ่งไม้แห้ง |

2. บริเวณที่ต้องมีการเฝ้าระวังและดำเนินการแก้ไขปัญหาคอนทามินา เนื่องจากคุณภาพน้ำอยู่ในเกณฑ์เสื่อมโทรม
  - สถานี HM01 สะพานห้วยแม่สอด อำเภอแม่สอด จังหวัดตาก (WQI = 53)
  - สถานี HM02 สะพานห้วยแม่สอด อำเภอแม่สอด จังหวัดตาก (WQI = 52)
3. พารามิเตอร์ที่เป็นปัญหาเกินค่ามาตรฐานแหล่งน้ำผิวดินประเภทที่ 3 จำนวน 1 สถานีตรวจวัด ดังนี้
  - สถานี HM01 ตรวจพบค่าความสกปรกในรูปสารอินทรีย์ (BOD) ปริมาณ 3.0 มิลลิกรัมต่อลิตร
  - สถานี HM02 ตรวจพบค่าความสกปรกในรูปสารอินทรีย์ (BOD) ปริมาณ 3.1 มิลลิกรัมต่อลิตร
 ค่าการปนเปื้อนของแบคทีเรียกลุ่มโคลิฟอร์มทั้งหมด (TCB) ปริมาณ 160,000 เอ็ม.พี.เอ็น.ต่อ 100 มิลลิลิตรและ  
 การปนเปื้อนของแบคทีเรียกลุ่มฟีคอลโคลิฟอร์ม (FCB) ปริมาณ 17,000 เอ็ม.พี.เอ็น.ต่อ 100 มิลลิลิตร

| สถานี HM02 สะพานห้วยแม่สอด<br>ทางหลวงหมายเลข ตก 3050<br>อำเภอแม่สอด จังหวัดตาก | น้ำเสียชุมชน,<br>การเกษตร | <ul style="list-style-type: none"> <li>- พื้นที่ที่มีระบบบำบัดน้ำเสียรวมชุมชน จะต้องดูแลบำรุงรักษาและเดินระบบบำบัดน้ำเสียที่มีอยู่ให้มีประสิทธิภาพ และเร่งดำเนินการสร้างท่อรวบรวมน้ำเสียให้ครอบคลุมพื้นที่ทั้งหมด</li> <li>- กำกับดูแลแหล่งกำเนิดมลพิษให้มีการจัดการน้ำเสีย รวมถึงควบคุมการระบายน้ำทิ้งให้เป็นไปตามมาตรฐานก่อนปล่อยลงสู่แหล่งน้ำ</li> <li>- กำจัดวัชพืชบริเวณริมห้วยเพื่อลดการเน่าเสียที่เกิดจากการทับถมจากซากวัชพืชบริเวณริมตลิ่ง</li> <li>- รมรงค์ สร้างจิตสำนึก แก่ประชาชนที่อาศัยอยู่ริมน้ำให้ตระหนักถึงความรับผิดชอบในการดูแลและรักษาแหล่งน้ำ ระบบนิเวศที่เอื้อต่อการดำรงชีวิตของประชาชนในชุมชนอย่างยั่งยืน</li> </ul> |
